KKNT Kolaborasi UNWIRA-DIT: Pendataan Fasilitas Umum dan Rekomendasi Perbaikan di Kecamatan Maulafa

<p>Informasi Artikel: Terima: 10-04-2026 Revisi: 15-05-2026 Disetujui: 27-05-2026 Publish online: 30-05-2026</p>	<p style="text-align: center;">ABSTRAK</p> <p>Kegiatan Kuliah Kerja Nyata Tematik (KKNT) kolaborasi antara Universitas Katolik Widya Mandira (UNWIRA) dan Dili Institute of Technology (DIT) telah menghasilkan data kondisi fisik fasilitas umum di Kecamatan Maulafa, Kota Kupang. Penelitian pengabdian masyarakat ini bertujuan untuk melakukan pendataan dan penilaian kondisi fisik fasilitas umum sebagai dasar rekomendasi perbaikan bagi Pemerintah Kota Kupang. Metode yang digunakan meliputi survei lapangan, penilaian indeks kondisi fisik berbasis 12 komponen bangunan, serta pemetaan spasial menggunakan Sistem Informasi Geografis (SIG). Hasil survei terhadap 31 fasilitas umum di Kelurahan Sikumana dan Kelurahan Belo menunjukkan bahwa 22 fasilitas (71%) dalam kondisi baik dengan indeks $\geq 2,50$, sedangkan 9 fasilitas (29%) dalam kondisi perlu perhatian dengan indeks $< 2,50$. Komponen yang paling banyak mengalami kerusakan adalah kolom dan balok (26% rusak), atap (23% rusak), d

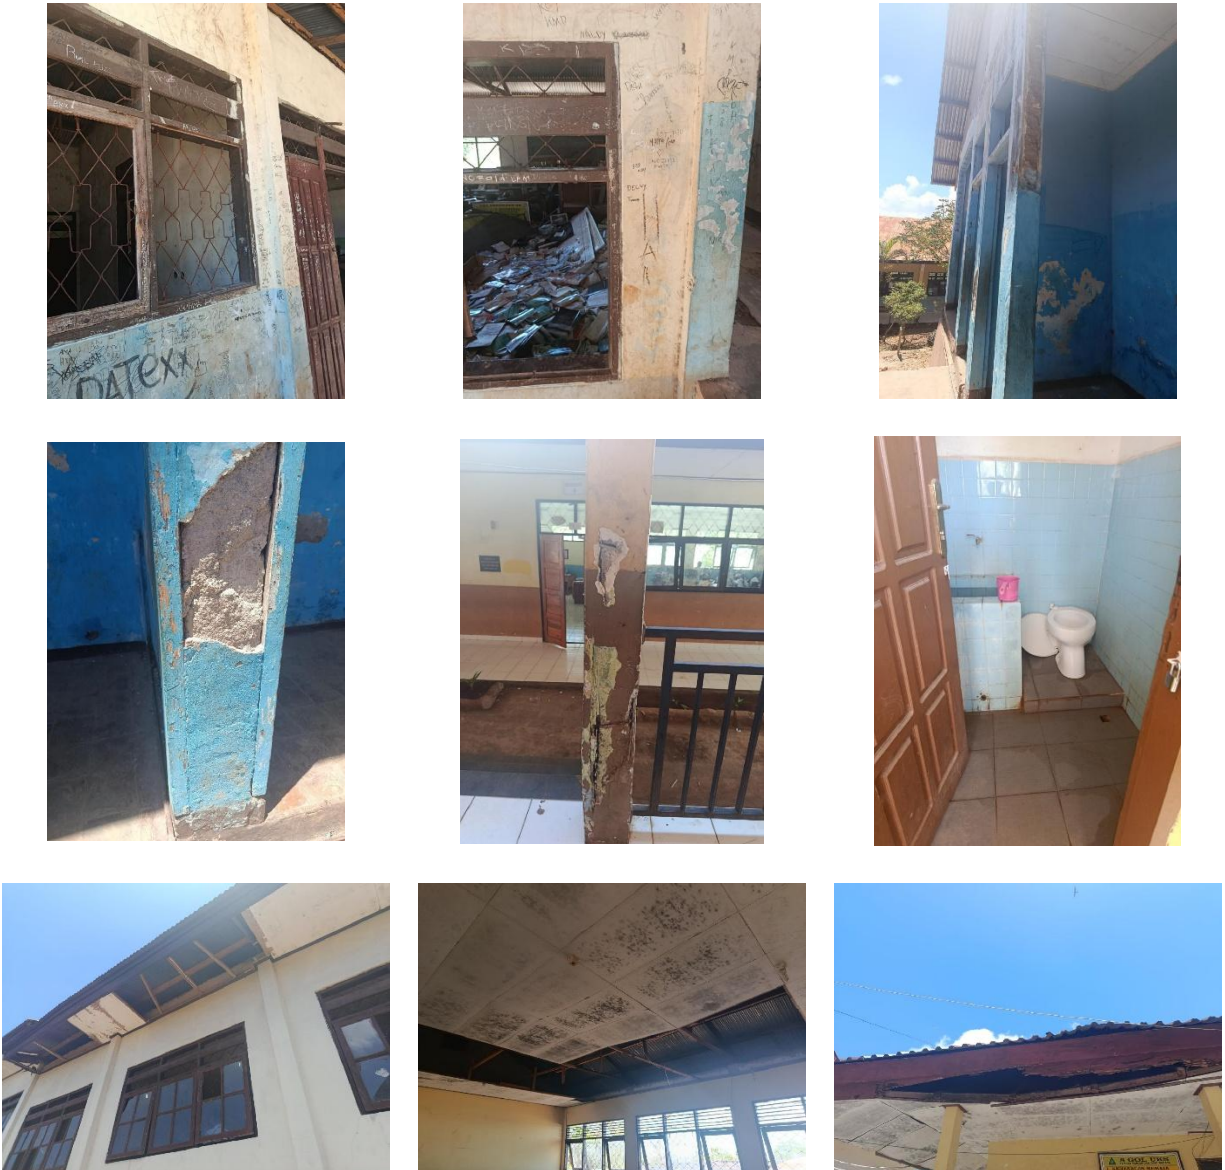
Gambar 2. Dokumentasi Kondisi SMPN 12 Kupang

Berdasarkan peringkat indeks kondisi, SMPN 12 Kupang memiliki indeks terendah (1,92) dan menjadi prioritas utama untuk segera direhabilitasi. Kondisi kritis ditemukan pada komponen kolom dan balok, atap yang bocor dan berkarat, plafon yang berlubang, serta fasilitas toilet yang kurang layak pakai. Mengingat sekolah ini melayani ratusan siswa setiap harinya, kondisi tersebut tidak hanya mengganggu proses belajar mengajar tetapi juga berpotensi membahayakan keselamatan siswa dan tenaga pengajar.

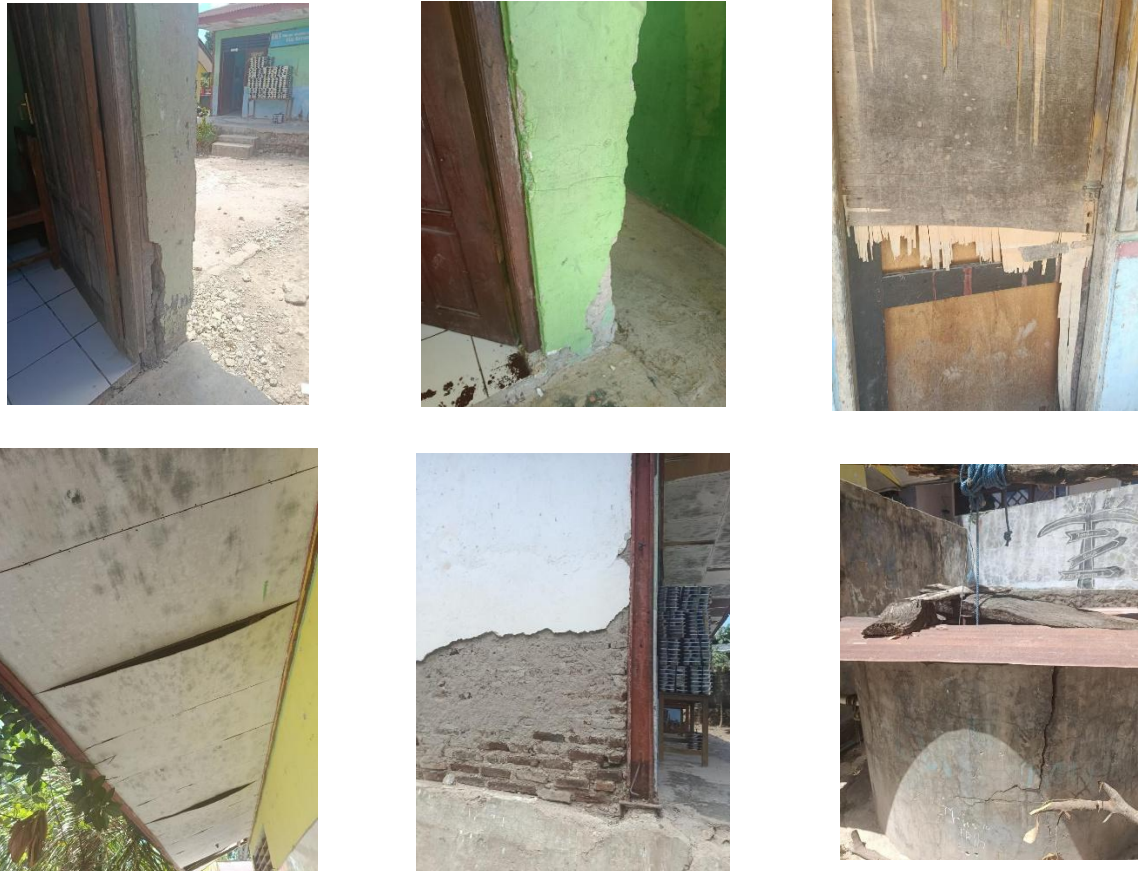
Gambar 3. Dokumentasi Kondisi SD Inpres Sikumana 3

SD Inpres Sikumana 3 (indeks 2,08) dan SDN Bello (indeks 2,17) menempati urutan kedua dan ketiga prioritas rehabilitasi dengan permasalahan utama pada atap, plafon bocor, dan kerusakan dinding. Kondisi ini konsisten dengan temuan survei yang menunjukkan bahwa sekolah-sekolah negeri umumnya menghadapi tantangan pemeliharaan yang lebih besar dibandingkan sekolah swasta yang memiliki sumber pendanaan lebih beragam. Satu-satunya fasilitas non-pendidikan dalam daftar prioritas adalah PUSTU Belo (indeks 2,42) yang mengalami kerusakan pada kolom, keterbatasan fasilitas toilet, dan sumber air bersih yang belum memadai.
