KKNT Kolaborasi UNWIRA-DIT: Pendataan Fasilitas Umum dan Rekomendasi Perbaikan di Kecamatan Maulafa

<p>Informasi Artikel: Terima: 10-04-2026 Revisi: 15-05-2026 Disetujui: 27-05-2026 Publish online: 30-05-2026</p>	<p style="text-align: center;">ABSTRAK</p> <p>Kegiatan Kuliah Kerja Nyata Tematik (KKNT) kolaborasi antara Universitas Katolik Widya Mandira (UNWIRA) dan Dili Institute of Technology (DIT) telah menghasilkan data kondisi fisik fasilitas umum di Kecamatan Maulafa, Kota Kupang. Penelitian pengabdian masyarakat ini bertujuan untuk melakukan pendataan dan penilaian kondisi fisik fasilitas umum sebagai dasar rekomendasi perbaikan bagi Pemerintah Kota Kupang. Metode yang digunakan meliputi survei lapangan, penilaian indeks kondisi fisik berbasis 12 komponen bangunan, serta pemetaan spasial menggunakan Sistem Informasi Geografis (SIG). Hasil survei terhadap 31 fasilitas umum di Kelurahan Sikumana dan Kelurahan Belo menunjukkan bahwa 22 fasilitas (71%) dalam kondisi baik dengan indeks $\geq 2,50$, sedangkan 9 fasilitas (29%) dalam kondisi perlu perhatian dengan indeks $< 2,50$. Komponen yang paling banyak mengalami kerusakan adalah kolom dan balok (26% rusak), atap (23% rusak), d

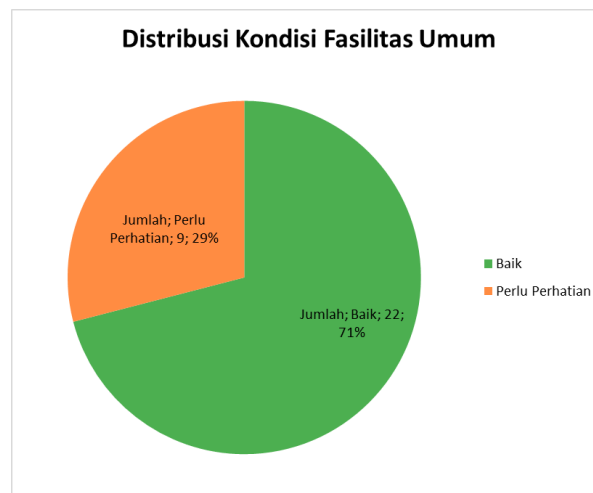
Gambar 1. Diagram Kondisi Fasilitas Umum

Tabel 1 dan gambar 1 di atas menunjukkan distribusi kondisi fasilitas umum berdasarkan kategori dan kondisinya. Dari 31 fasilitas yang disurvei, 22 fasilitas (71%) berada dalam kondisi Baik dengan indeks $\geq 2,50$, sementara 9 fasilitas (29%) dalam kondisi Perlu Perhatian. Sektor pendidikan menjadi yang paling dominan dengan 18 fasilitas sekaligus paling rentan dengan 7 fasilitas (39%) dalam kondisi Perlu Perhatian. Hal ini mencerminkan tantangan pemeliharaan infrastruktur pendidikan di wilayah perkotaan yang berkembang pesat namun dengan keterbatasan anggaran pemeliharaan (Kemdikbud, 2022).
